事業活動報告

成田駅前スタジイ樹勢診断研修会

技術委員会委員長 大木一男

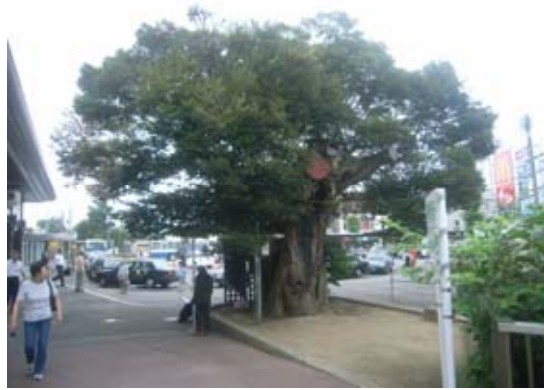
「不動の椎」と呼ばれお不動様の分身と崇められたからこそ、周囲の環境が変化する毎に徐々に弱ってきたが伐採されることがなかったと考えられる。衰退の一途をたどってきた「不動の椎」であるが今回の樹木調査によ

（写真 1．調査樹木全景：主幹が枯死寸前でひこばえが生長している。ひこばえも枝が枯れててんぐ巣病が発生している。根系域も著しく狭められている。）

りわかったことを基礎とし移植も成功させなければならない。なお調査報告書は高野樹木医がまとめ、成田市担当課に提出した。

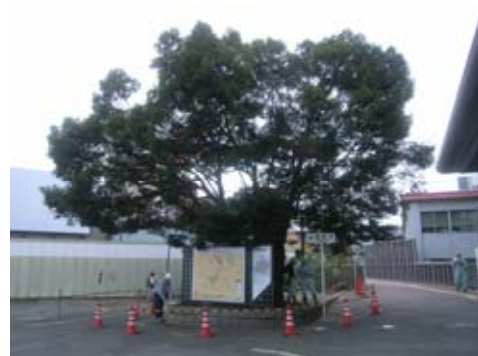
（写真 2．樹木調査状況：バリケードで囲い各自担当して調査を行っている。）

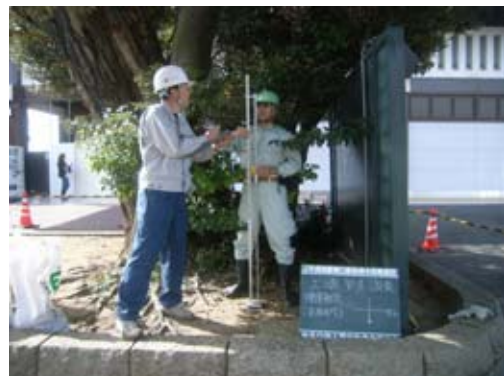
（写真 3．土壌硬度調査状況：山砂の盛土で腐植はなく、コンクリートガラが多く混じった構造であるため、根の発生が悪く土壌硬度もバラバラである。）
